Heimatkundliche Beilage

Nr. 206

Die Beschreibung der Burg zu Ulmerfeld

1. Einleitung

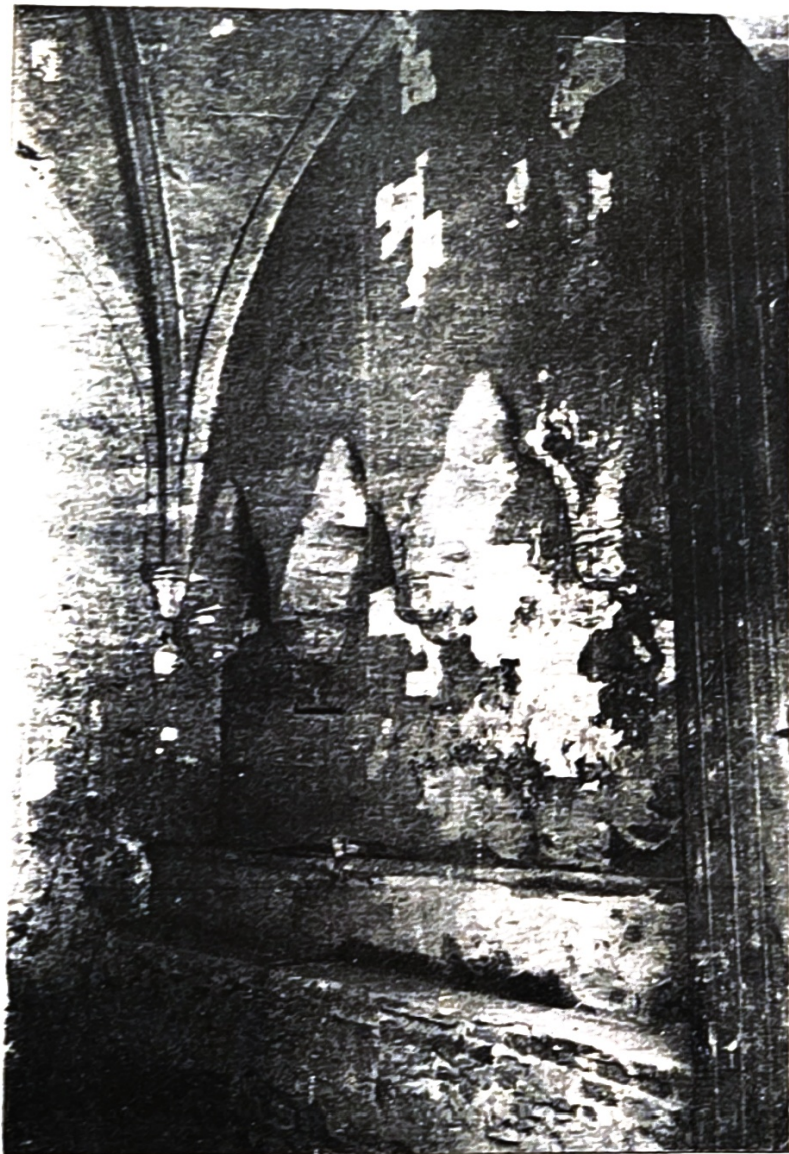
Südwand der Tornhalle mit den noch vorhandenen Sitzplätzen für die Torwache.

Oberhalb die drei sogenannten "Freipässe", deren Bau am Ende des 13. Jh. als ziemlich gesichert angenommen wird.

decken sich mit der Höhe der Radnarben. Auch die beiderseitigen Sitzbänke der Burgwache lagen ebenfalls höher und stimmen mit den Einfahrtsspuren überein.

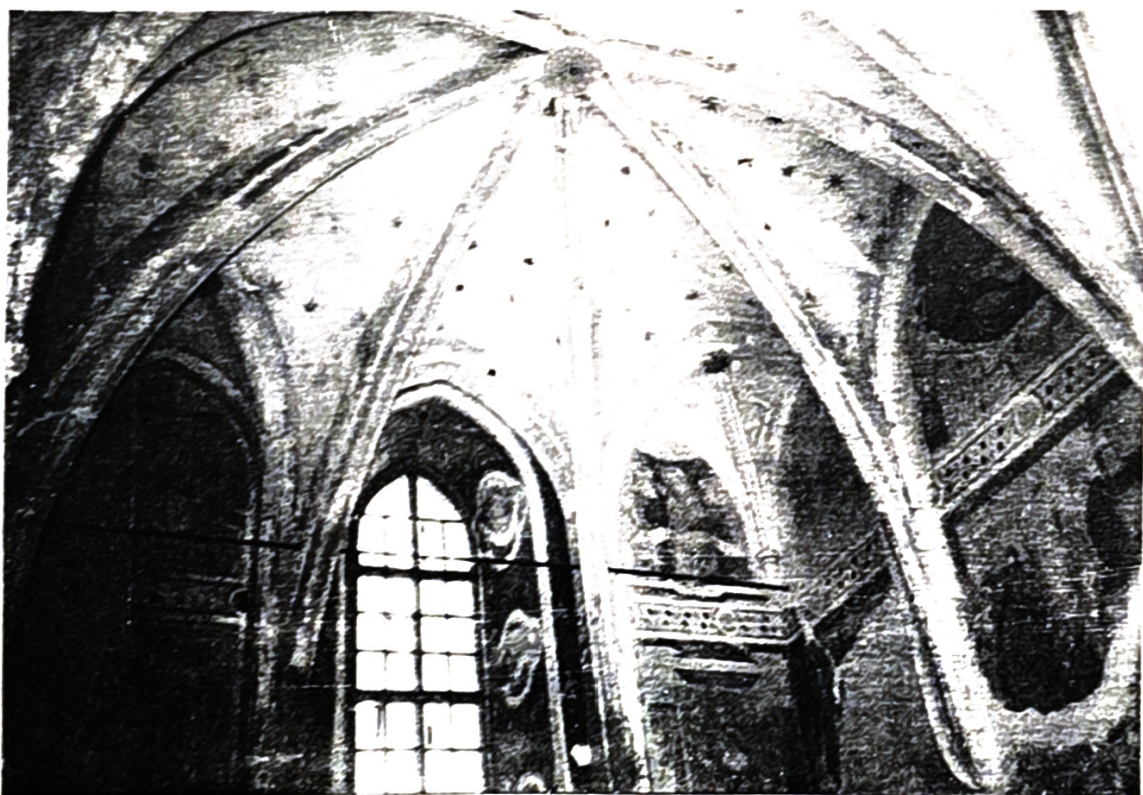
Das Kreuzrippengewölbe der gotischen Schloßkapelle, die 1321 geweiht wurde. Die Wandmalereien zählen zu den berühmtesten aus dem 14. Jh. stammenden gotischen Fresken Österreichs.

Die obere Reihe, in den Kreuzrippenjochen, stellen die vier Evangelisten mit dem Sternenhimmel dar. An den Seitenwänden sind in der oberen Reihe Szenen aus dem Marienleben, Maria Verkündigung, Christi Geburt, Aufopferung im Tempel, die Hl. Drei Könige sowie der Tod Mariens, zu sehen. Unterhalb dieser Bilder ist aus der Legende des Bischofs Ulrich das Wunder mit dem Brolladen, das Schwertwunder mit dem Gefhenkten, weiters der Zug gegen die Ungarn auf dem Lechfelde mit der Hl. Lanze, weiters seine Anwesenheit beim Papst und als segnender Oberhirte und Gründer einer Kirche dargestellt. In der Umrahmung des großen gotischen Kirchenfensters sind die Kirchenväter abgebildet. Mit der Malerei und deren Darstellungen ist abermals die Erbauung der Burg um 1320 erhärtet. Die Kapelle wurde 1786 entweiht.
